# 住宅工程质量通病之屋面裂缝的预防措施

林德芳

(广西商业建筑设计院 南宁 530021)

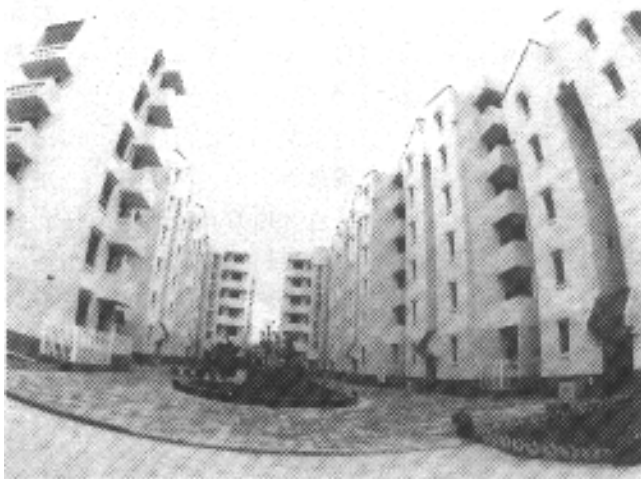
以前面提到的某试验院1号住宅楼为例分析裂缝产生的原因。裂缝发生后,我们曾组织设计单位、施工单位、质监站等相关部门联合会诊,与会者一致认为这主要是由于温度的变化及砼固结收缩而引起的开裂。该住宅

楼为普通砖混八层(含杂物房)结构,总长为48.6m,没有设温度缝,采用天然地基基槽内铺砂垫层500mm厚,基础采用C15毛石砼条形基础,地基条件、基础回填砂垫层的实度检验及静荷试验及其他隐蔽工程的施工质量均满足设计要求,主体工程竣工验收为优良,而承重墙并没有发现裂缝,说明不是地基不均匀沉降和砌体承载力不足引起的裂缝。施工记录表明屋面浇筑砼时正值盛夏晴天,而施工单位并未采取特别的覆盖及浇水养护措施。最近我们做过测定试验表明,在南宁市夏季晴天,当室内气温为30℃时,室外受阳光照射的砼构件温度可达53℃~55℃以上。但是,阶砖隔热层下的天面板温度仅为40℃,到了夜间或遇到突然刮风下雨,气温往往下降到20℃~27℃,甚至更低。同时,对砼构件本身,在砼浇筑之后,在硬化期间水泥放出大量水化热,使块体温度上升,当砼体积较大时,大部分热量不能在短时间内散发掉,因而它的稳定温度也比较高。这样,在水化热和环境温度循环变化的影响下,砼构件就会产生很大的应力,致使构件胀缩,从而造成裂缝产生。
