# 围海造地地区建筑物通病的机理分析

**摘要** 通过对几个实例的分析,阐明了地基的较大沉降和不均匀沉降是围海造地地区建筑物的通病,提出在有软弱下卧层的围海造地地区建筑物的基础和上部结构的设计中,应考虑地基的沉降和不均匀沉降的影响。

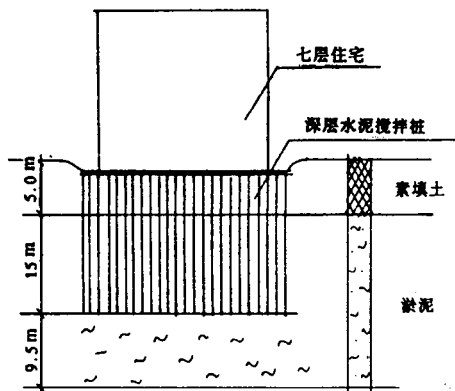
图 1 某住宅地基处理示意图

某住宅楼为七层砖混结构,一梯四户,平面成风车型。采用钢筋砼现浇楼(屋)面结构,板厚为 100 ~ 120mm,每层沿承重墙设置截面为 240 × 240mm 钢筋砼圈梁,房屋的外墙转角和楼梯间四角等部位设置钢筋砼构造柱。基础采用 350mm 厚钢筋砼筏板,筏板挑出外墙边约 1m。房屋所处场地位于新近围海造地地区。筏板底采用桩长为 20m 深层水泥搅拌桩进行加固,桩底存在较厚软弱下卧层(图 1)。房屋自建成至今 6 年多的时间内,累积下沉约 1.8m,其中室外地坪下沉约 1m,造成首层地面低于室外地坪约 0.3m,至今仍以 0.1mm/天的速率下沉,严重影响到该建筑物的正常使用。

导致建筑物产生过大沉降的原因有①大面积填土荷载造成深厚软弱下卧层产生相当大的固结沉降,这部分沉降占建筑物全部沉降的约 60%;②深层水泥搅拌桩桩底存在约 9.5m 厚软弱下卧层,在建筑物荷载引起的应力作用下将产生较大的沉降,经深层水泥搅拌桩加固的地基,按承载能力计算能满足要求,但设计中对沉降的估计不足;③在流塑状

的淤泥中,深层水泥搅拌桩桩身强度低,且桩身强度变异大,导致桩身压缩变形大,也是造成建筑物沉降过大的原因。

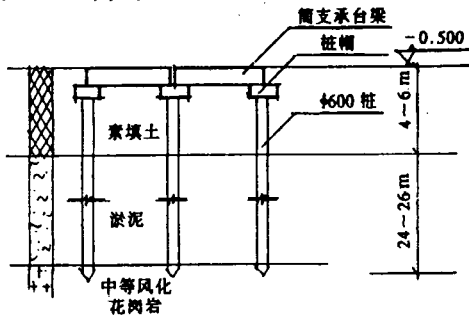
图 2 某住宅楼基础工程示意图

某住宅楼为七层砖混结构,一梯四户,平面呈工字型。楼(屋)面为现浇钢筋砼板,板厚 100~140mm。基础采用  $\varnothing 600\text{mm}$  钢筋砼灌注桩,桩长  $L = 28 \sim 32\text{m}$ ,桩尖入中等风化花岗岩,如图 2 所示。桩沿承重墙单排布置,设计单桩承载能力为 900kN。桩顶设  $900 \times 900 \times 500\text{mm}$  桩帽,承台梁采用高 900mm 钢筋砼简支梁。房屋竣工后,外墙多处开裂,裂隙从承台梁开始向上延伸,最长达 1.5m,宽达 5mm;外墙一转角处构造柱被压裂。二层楼面板多处被拉开,缝长 0.5~3.5m,缝宽最大达 1.5mm,三层相应位置处有细微裂隙,四层及以上楼面和墙体未裂。竣工后 1 年内沉降观测结果,房屋累积沉降量超过 10mm。

导致墙体和楼面开裂的原因有:①桩的长细比( $\frac{L}{D} = 46 \sim 53$ )过大,超过规范的要求;②由于采用简支承台梁,基础整体性差,均衡荷载的能力弱,各桩负荷不均匀;③桩径小,桩身质量差,桩底沉渣厚,单桩沉降大;④由于负摩擦力的作用加重了桩的载荷。以上诸方面的原因将导致桩基产生过大的沉降和不均匀沉降,引起上部结构开裂。

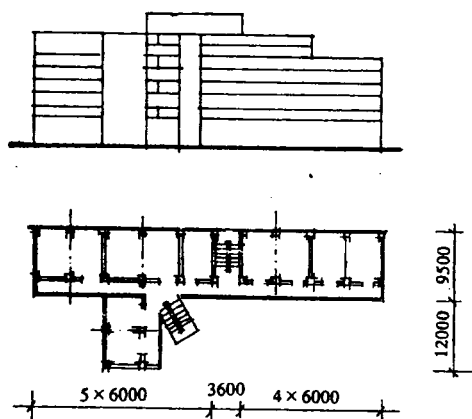
图3 某教学楼平、立面示意图

350mm 钢筋砼筏板基础,筏板伸出柱边 0.8~1.5m。所处场地为新近围海造地地区,素填土厚 4~6m,其下存在 22~25m 厚流塑状淤泥,基底采用桩长 5m 碎石桩加固处理。房屋于 1993 年竣工后不久即出现不均匀沉降,大部分窗角出现斜裂缝,室内楼梯梯间墙多处开裂,缝宽 0.5~2mm,最长达 1.5m,女儿墙出现接近水平方向的裂缝,平面“T”交叉处室外楼接口部位楼板被拉裂。采用钻孔抽浆法纠偏后,房屋裂隙基本闭合。半年后,裂缝重新出现,且不断发展,外墙裂缝互相贯通,缝长最长达 3.5m,感观上已不适合继续使用,1996 年年底决定拆除重建。

造成教学楼大量开裂且长期不能稳定的原因主要在设计方面。在软弱地基上,采用复杂体型的建筑物,基底压力不均匀,上部结构应力和地基中附加应力复杂,必然导致基础不均匀沉降,上部结构开裂;建筑物长高比

过大(长高比为 3.8),随着地基的下沉,建筑物整体挠曲,导致薄弱位置开裂;新近围海造地形成的地基固结沉降是引起房屋开裂的直接原因。

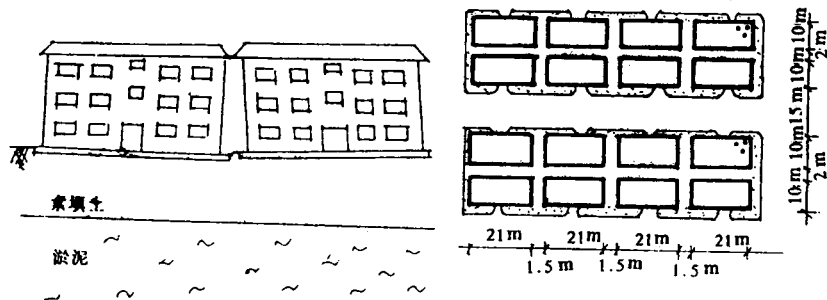
图4 某低层住宅群总平面和相邻建筑倾斜示意图

某住宅群单体为一梯二户三层砖混结构,现浇楼(屋)面板,基础采用 250mm 厚钢筋砼筏板。为节省用地,规划单体前后左右间距分别为 2.0m 和 1.5m。从现有的情况来看,单体沉降差纵向为 0.1~0.4m,横向为 0.15~0.25m,由于单体整体性好,未有开裂现象发生,但楼面倾斜严重,影响到住宅的正常使用。由于单体相邻间距小,房屋倾斜导致部分檐口互相碰撞,破坏了檐口的结构(图 4)。

该住宅群处于填土仅 3 年的新近围海造地地区,素填土层厚 4~5m,地基中存在厚 22~28m 的软土层。单体间距太小,各单体在地基中产生的附加应力相互叠加,地基中应力不均匀,在地基下沉过程中产生不均匀的沉降,建筑物必然发生较大的倾斜。

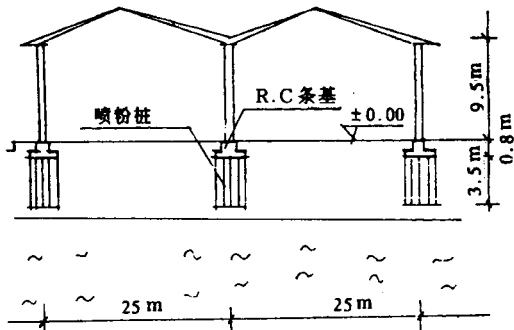
图5 某单层厂房及地基基础示意图

某加工厂主厂房为单层工业建筑,平面尺寸为 50×400m,柱网为 6×25m,位于围海造地地区,属机械水力冲填而成,围海造地近 20 年,填土层厚 3.5~5.0m,其下为 30~45m 厚淤泥和淤泥质粘性土交互层,属高压缩性土层(图 5)。考虑场地的特点,该建筑物的设计从如下几方面综合考虑:①减轻上部结构的荷载,提高上部结构适应变形的能力。采用工字型钢立柱,轻型钢屋架,屋面为压型

钢板,窗台以上围护墙为钢板,这样,大大地减轻了上部结构的重量,柱脚控制设计荷载仅为  $N = 180\text{kN}$ ,  $M = 60\text{kN}\cdot\text{m}$ ,  $Q = 42\text{kN}$ 。该结构型式可适应较大的沉降和不均匀沉降;②为减小相邻柱脚之间的不均匀沉降,基础采用截面为  $0.4 \times 0.8\text{m}$  的条形基础,基底宽为  $1.2 \sim 1.4\text{m}$ 。基底主要持力层范围采用桩长为  $3.5\text{m}$  的水泥喷粉桩进行加固,桩土置换率为  $0.2$ ,沿条基方向设置,该加固带消除了主要持力层范围地基土的不均匀性,对于减小地基的不均匀沉降起到了很重要的作用;③考虑建筑物可能的沉降,基础施工时将基顶标高提高  $500\text{mm}$  作为预留沉降。工程竣工后 3 年多的时间内,沿基础纵向  $12\text{m}$  距离的最大不均匀沉降小于  $5\text{mm}$ ,符合规范的要求。说明该建筑物的设计是成功的。
